Kulla Demukaj

Namn Demukaj

Byggnadstyp Kulla -
traditionellt, albanskt, befäst
bostadshus

Decan, västra Kosovo

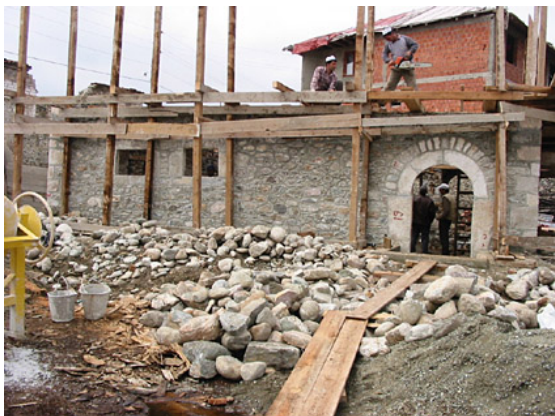
Kulla Demukaj alldeles i början av restaureringsarbetet.
