Kulla Kuklecve

Kulla Kuklecve i Isniq, fasad mot söder. Foto Dick Sandberg 2001.

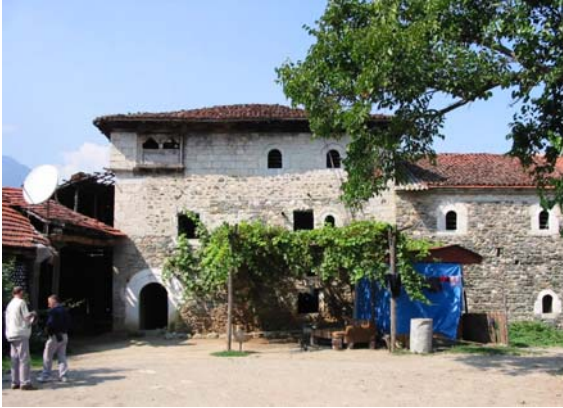
Liksom kulla Osdautaj ligger denna kulla i det lilla samhället Isniq. Kulla Kuklecve med sitt vackra trågalleri i ek på översta våningen var närmast förstörd, eftersom den granat som flög in genom taket 1999 endast åstadkom mindre skador på stommen.

Restaureringsarbetet har krävt omfattande reparation av den invändiga trästommen samt nygjorda innerväggar, golv och innertak. Sentida fönsteröppningar har satts igen. Byggnaden har också anpassats till de nya krav som ställs

på ett boende idag: isolering av snedtaket, nytt våtrum och kök, el och VA. Familjen som bor i huset har fortsatt att använda våningarna på en och två trappor. Bottenvåningen har inretts för en publik användning med textilhantverk varvid en ny entrédörr tagits upp.
