Moskén Dizdareva Džamija

Namn Dizdareva Džamija

Jajce, Federationen, Bosnien och Hercegovina

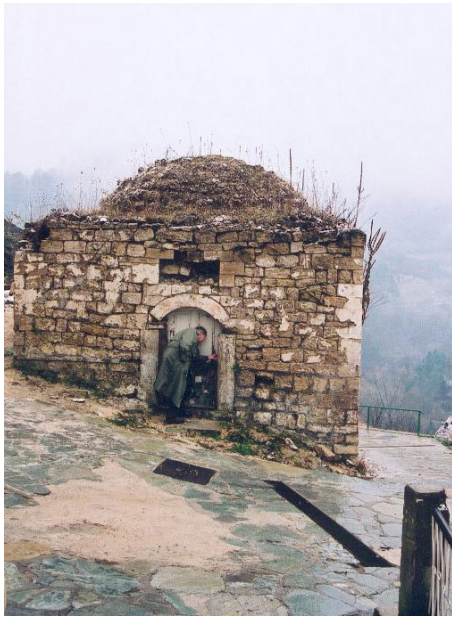
Moskén Dizdareva Džamija före restaurering.
Foto Susanne Wik, december 2001.

Byggnaden brändes under kriget och har sedan stått och förfallit. Stenväggarna och den murade kupolen fanns kvar men det skyddande trätaget var borta. Den utvändiga putsen hade till största delen försvunnit. Interiört var putsen grön av mögel. Restaureringsprojektet påbörjades sommaren 2002 och det inledande arbetet bestod av uppröjning så att uppmätningarna av byggnaden kunde påbörjas. Under hösten samma år avslutades arbetena och moskén har därmed fått ett nytt tak med breda spån som lagts på traditionellt vis, ny puts både utvändigt och invändigt samt en ny entrédörr och fönster. Dizdareva Džamija ligger i anslutning till det traditionella bostadshuset Dizdareva Kuca som
