Moskén Sinanbegova Džamija

Namn Sinanbegova Džamija

Byggnadstyp Moské

Geografisk lokalisering Jajce, Federationen, Bosnien och Hercegovina

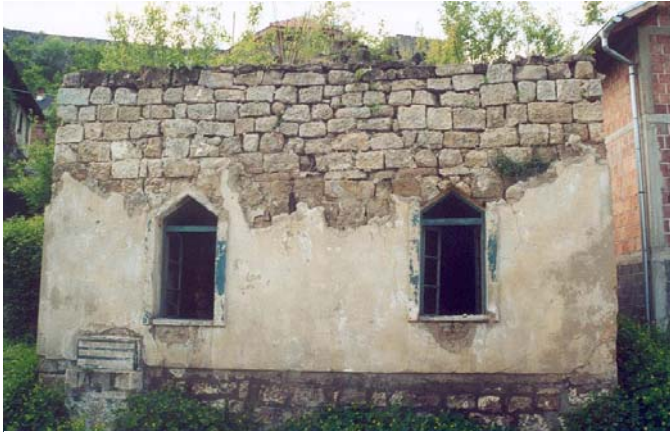
Moskén Sinanbegova Džamija före restaurering. Foto Tina Wik, maj 2002.

Moskén med sin ovala kupol i sten brändes under kriget 1992-95 och har sedan stått utan skydd. Den befann sig därför i ett ganska dåligt skick när restaureringsarbetena påbörjades sommaren 2002. Vid en renovering på 1960-

talet hade byggnadens utseendet förändrats något - den största ändringen utgjordes av att de dåvarande rundade övre fönsteromfattningarna blev spetsbågiga. Detta karaktärsdrag har bevarats även under denna restaureringsperiod trots att det egentligen är en helt främmande form för denna typ av moskéer.
